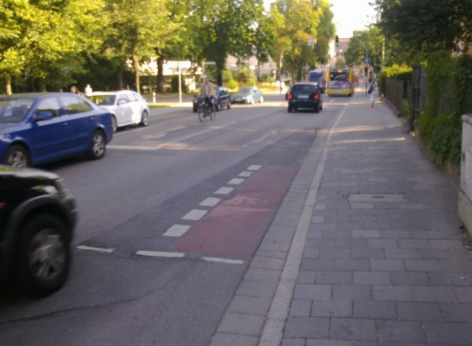
48	Radweg in Gegenrichtung mit Wegweisung beschildern (in Ost-West Richtung fährt der Radfahrer über den Kfz-Linksabbiegestreifen auf den Radweg der Straubinger Straße)					2		
114	11.4.2	 	D.-Martin-Luther-Straße / Luitpoldstraße		Abgefahrene Furt-Markierung in Ostseite Unfallauffälliger Bereich (Kfz-Linksabbieger aus Norden gegen Radfahrer aus Süden)	Erneuerung der Furt-Markierung	1	2010
115	Lösung im Rahmen des Neubau RKK (Linksabbieger entfällt voraussichtlich)					2		
116	11.4.3

D.-Martin-Luther-Straße	von Luitpoldstraße bis Landshuter Straße	Hohe Kfz-Belastung (Menge = 10-15.000 Kfz/Tag und V=50 km/h) für Radverkehr im Mischverkehr auf der Fahrbahn	Verlängerung des Radwegs bis zur Landshuter Straße, Überleitung im großzügigen Einmündungsbereich auf die Fahrbahn (Vorschlag im Gutachten: Lösung im Rahmen des Neubau RKK)	2

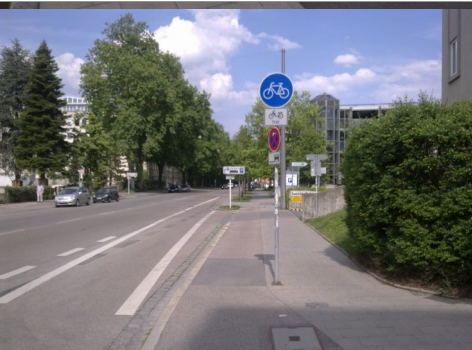
158	14.4.2

Prüfeninger Straße	Höhe Steinmetzstraße	Unklare Führung der Radverkehrsanlage in Richtung Innenstadt	Entfernen des Zeichens 237 (Radweg) und deutlichere Überleitung auf die Straße	1	
159	14.4.3

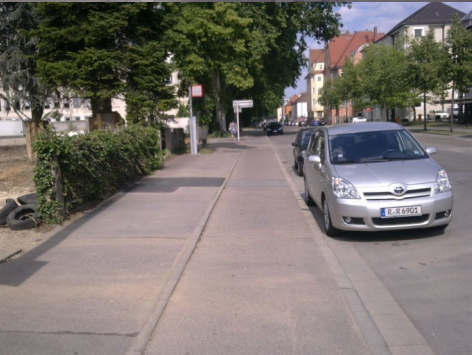
Prüfeninger Straße	Zwischen Steinmetzstraße und Platz der Einheit	Kfz-Belastung (Menge=7-10.000 Kfz/Tag und Geschwindigkeit V=50 km/h) für Radverkehr im Mischverkehr auf der Fahrbahn (Südseite) im Grenzbereich, Radweg nur auf nördlicher Seite vorhanden, Potenzielle Konflikte mit dem ruhenden Verkehr durch fehlende	Rückbau des Radwegs zugunsten eines beidseitigen Schutzstreifens auf der Fahrbahn (siehe Bericht, Kapitel 6.3.4 und Anlage 7.3) Alternativ: Kfz-Belastung liegt noch im akzeptablen Bereich für Mischverkehr. Daher kann alternativ die Radwege-Benutzungspflicht aufgehoben werden; Radweg verbleibt als sog. „Anderer Radweg“ im Bestand erhalten. Lösung mit Schutzstreifen wird aufgrund der optischen Einengung jedoch favorisiert	1-2

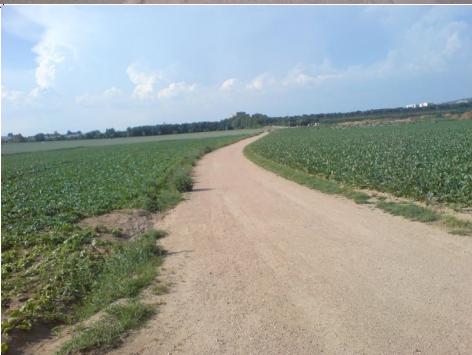
84	9.1

Verlängerung Markomannenstraße nach Süden	südlich der Franz-Josef-Strauß-Allee	Bauzustand der Verbindung genügt nicht den Ansprüchen von Radverkehr	Ausbau als Geh- und Radweg mit radverkehrsverträglicher Oberfläche	2-3	2010
85	9.2.1

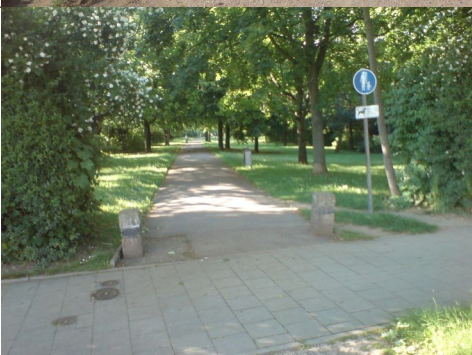
Hinterer Mühlweg	Grünanlage zwischen Schwabenstraße und Bajuwarenstraße	Gut befahrbarer Weg abseits der Kfz- Straße trotz ausreichender Breite nur für Fußgänger frei Freigabeversuch wurde nach Beschwerden zurückgenommen	Anpassung des Weges für sicheren Fuß- und Radverkehr und Freigabe Alternativ: Nutzung der Schwabenstraße	1-2

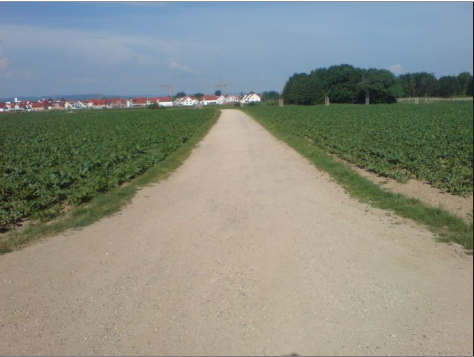
224	21.4

Islinger Weg	Oberising bis Burgweinting	Oberflächenbeschaffenheit für Radverkehr im Alltagsradverkehr nicht komfortabel nutzbar	Ausbau als Geh- und Radweg mit geeigneter, ebener Oberfläche	2	2010
-----	------	--	--------------	----------------------------	---	--	---	------
